*A kötetet a Levegő Munkacsoport készítette a Környezetvédelmi és Vízügyi Minisztérium megbízásából.
Szerkesztő: Simon Gergely*

Felelős kiadó: Környezetvédelmi és Vízügyi Minisztérium

Mi is az azbeszt?

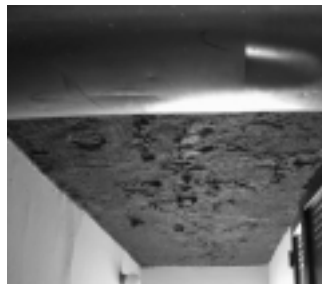
Szórt azbeszt a födémbe

Szórt azbeszt: az emberi egészségre legkárosabb azbeszt termék, a kb. 90%-ban azbesztet tartalmazó, kevés cementtel gyengén kötött szórt azbeszt. Ez a termék hamar előregszik és a lemálló azbesztszálak a legkisebb behatásra is (pl.: szélvullat) a levegőbe kerülnek.

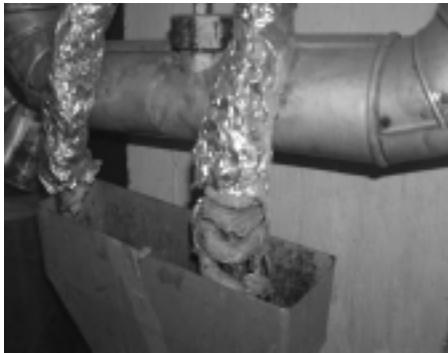
Azbeszt szigetelés csöveken

Azbeszt bélés: épületekben, üzemszarnokokban, csővezetékeken, kazánoknál.

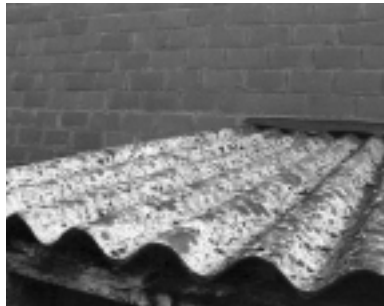
Azbeszt hullámpala

A nem sérült asbeszt pala nem jelent számottevő kockázatot, így cseréje a jelenlegi törvények és tudás szerint nem szükséges. Cseréje, bontása esetén a palatáblák törése, vágása, fúrása szigorúan tilos, hiszen kizárólag ily módon kerülhet a levegőbe, veszélyeztetve az emberi egészséget. Az asbesztpala táblákat épen kell duplafalú polietilén zsákba, vagy zárt konténerekbe helyezni, majd veszélyes hulladéklerakóba szállíttatni, míg az új lerakási jogszabály máshogy nem rendelkezik. Az asbeszttel kapcsolatos munkavégzéshez minden esetben munkatervet kell készíteni. (egyéni védőeszközök a 26/2000. EüM szerint)
